膿胸ドレナージにおける コアクシャルドレーンの有用性

山形県立中央病院 呼吸器外科

我々は VATS ドレナージを行う場合、従来は先端と側孔に排液・排気孔を有するソラシックカテーテルを用いていたが、ドレナージ不良で治療が遷延する症例を少なからず経験した。このため最近、新規縦溝型のシリコンドレーン(コアクシャルドレーン)の留置に変更し、その有効性が示唆されたため報告する。

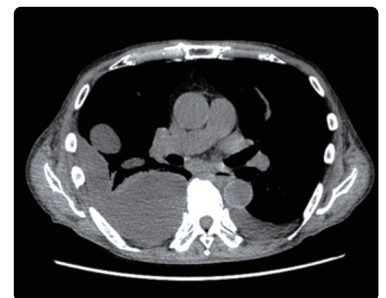
【写真3】

胸部CT：右胸腔に多房性の胸水貯留を認めた（写真3）。

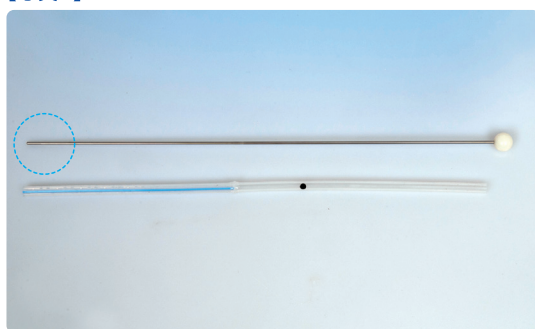
【写真5】

我々は(図2)のようにVATSドレナージの際は、背側と横隔膜上(肺靭帯付近)に基本的には2本、さらに症例によっては腹側にもう1本コアクシャルドレーンを挿入している。挿入時の注意点としてはいわゆるコシがないので、時に期待した部位への留置が困難なことがある。このため我々は自作の内筒を作成するなどの工夫をしている(写真5)。また、ドレナージが特に重要な背側とドレナージが困難になりがちな横隔膜上ではドレーンが跳ねないように注意を払って留置する必要がある。
